## Bericht zur Luftbildauswertung

**Objekt:** Bad Langensalza, Thamsbrücker Landstr., PV-Freiflächenanlage  
Flur: 2, Flst.: 14/28, 15/2, 20/3, 52/50, 14/26

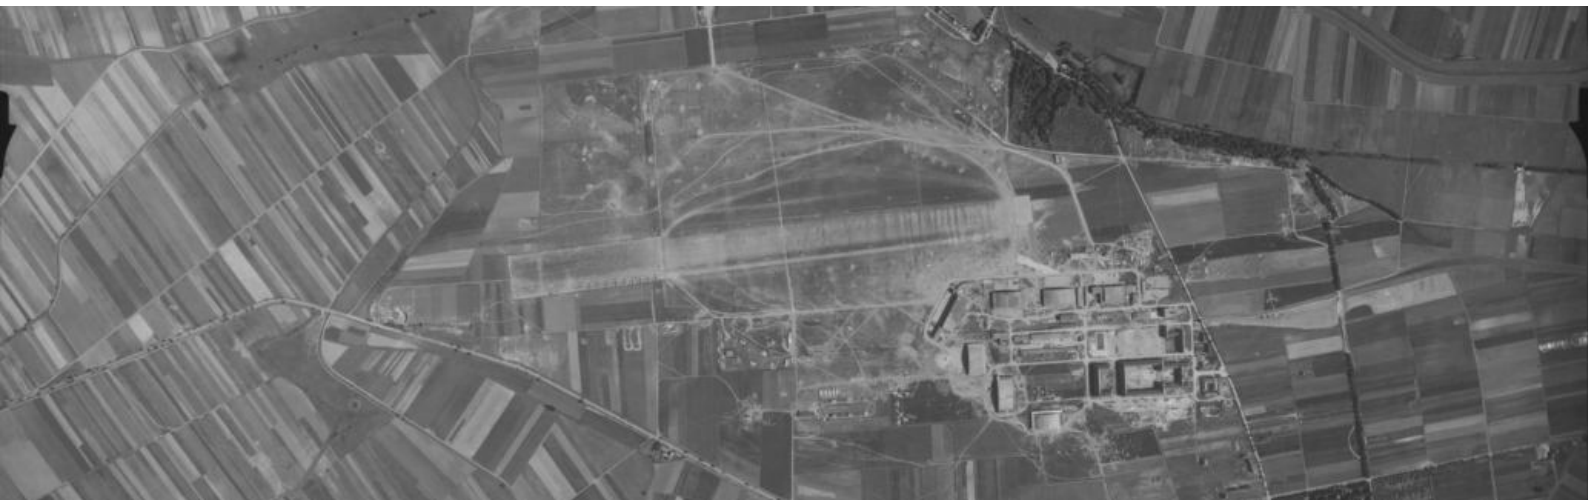
Das Luftbild zeigt die Untersuchungsfläche am 09.06.1945 (Flug: 30-6167 Bild: 7018)

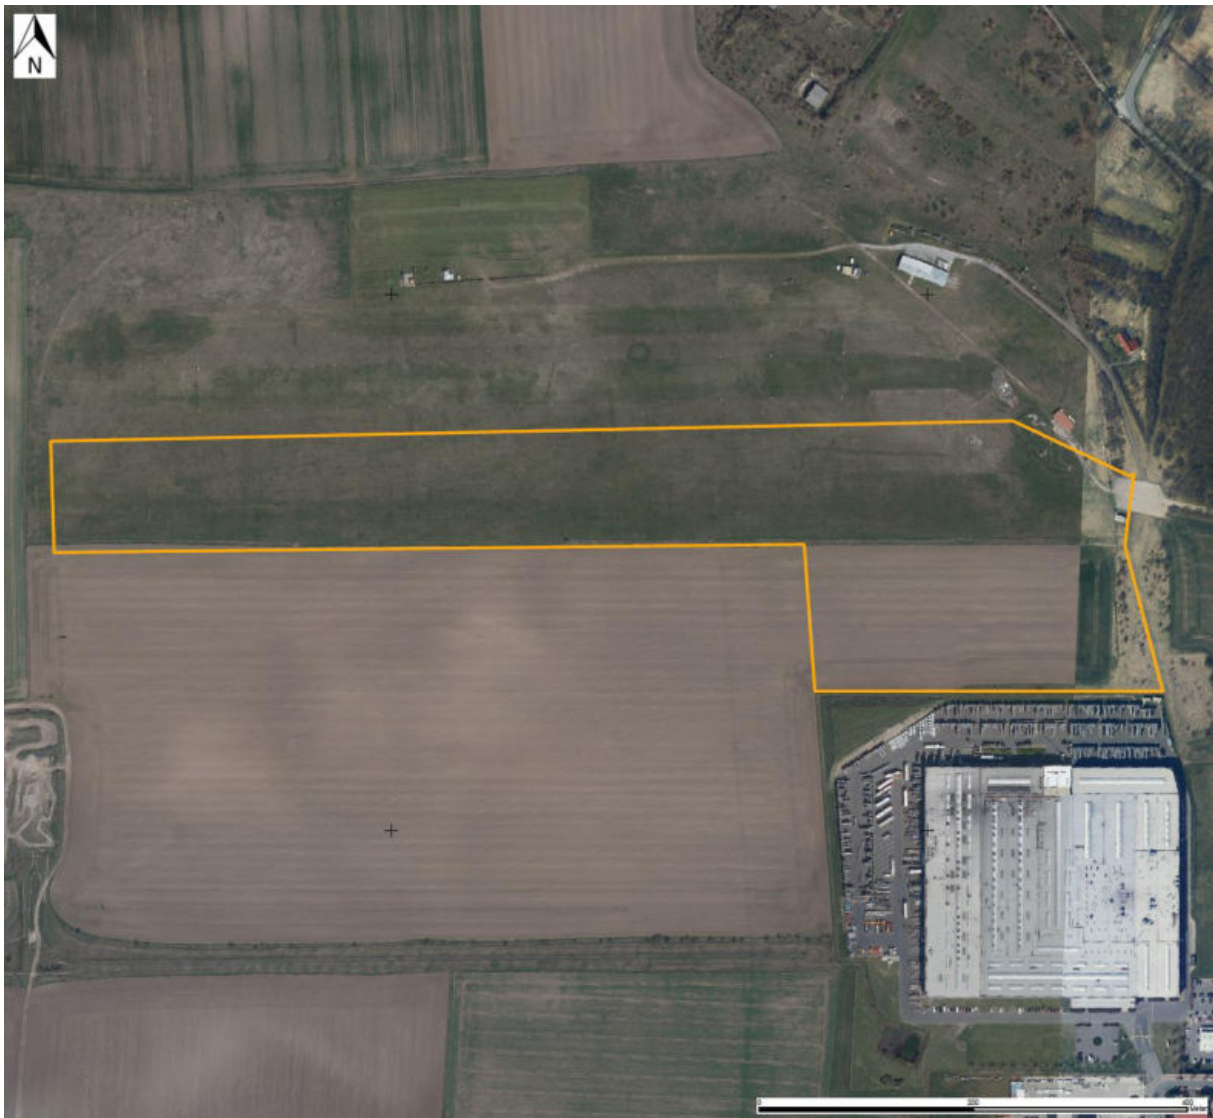
**Abbildung 1:** Untersuchungsgebiet (gelbe Umrandung) im aktuellen Satellitenbild.

Die Untersuchungsfläche liegt im Norden der Stadt Bad Langensalza, zwischen dem Gewerbegebiet Bad Langensalza Nord und der Gemeinde Thamsbrück, auf dem Flugplatz Bad Langensalza (siehe Abb. 1). Die Untersuchungsfläche wird im Wesentlichen von Acker- und Grünflächen, ohne Bebauung und Bewuchs, dominiert.

Zu Zeiten des Zweiten Weltkrieges entsprach die Untersuchungsfläche nicht dem heutigen Bild. Zur damaligen Zeit handelte es sich bei der Fläche um den ab 1935 errichteten „Fliegerhorst Langensalza“. Innerhalb des Untersuchungsgebietes befanden sich u.a. Teile der Start- und Landebahn, sowie Abstellflächen für Flugzeuge und Splitterboxen.

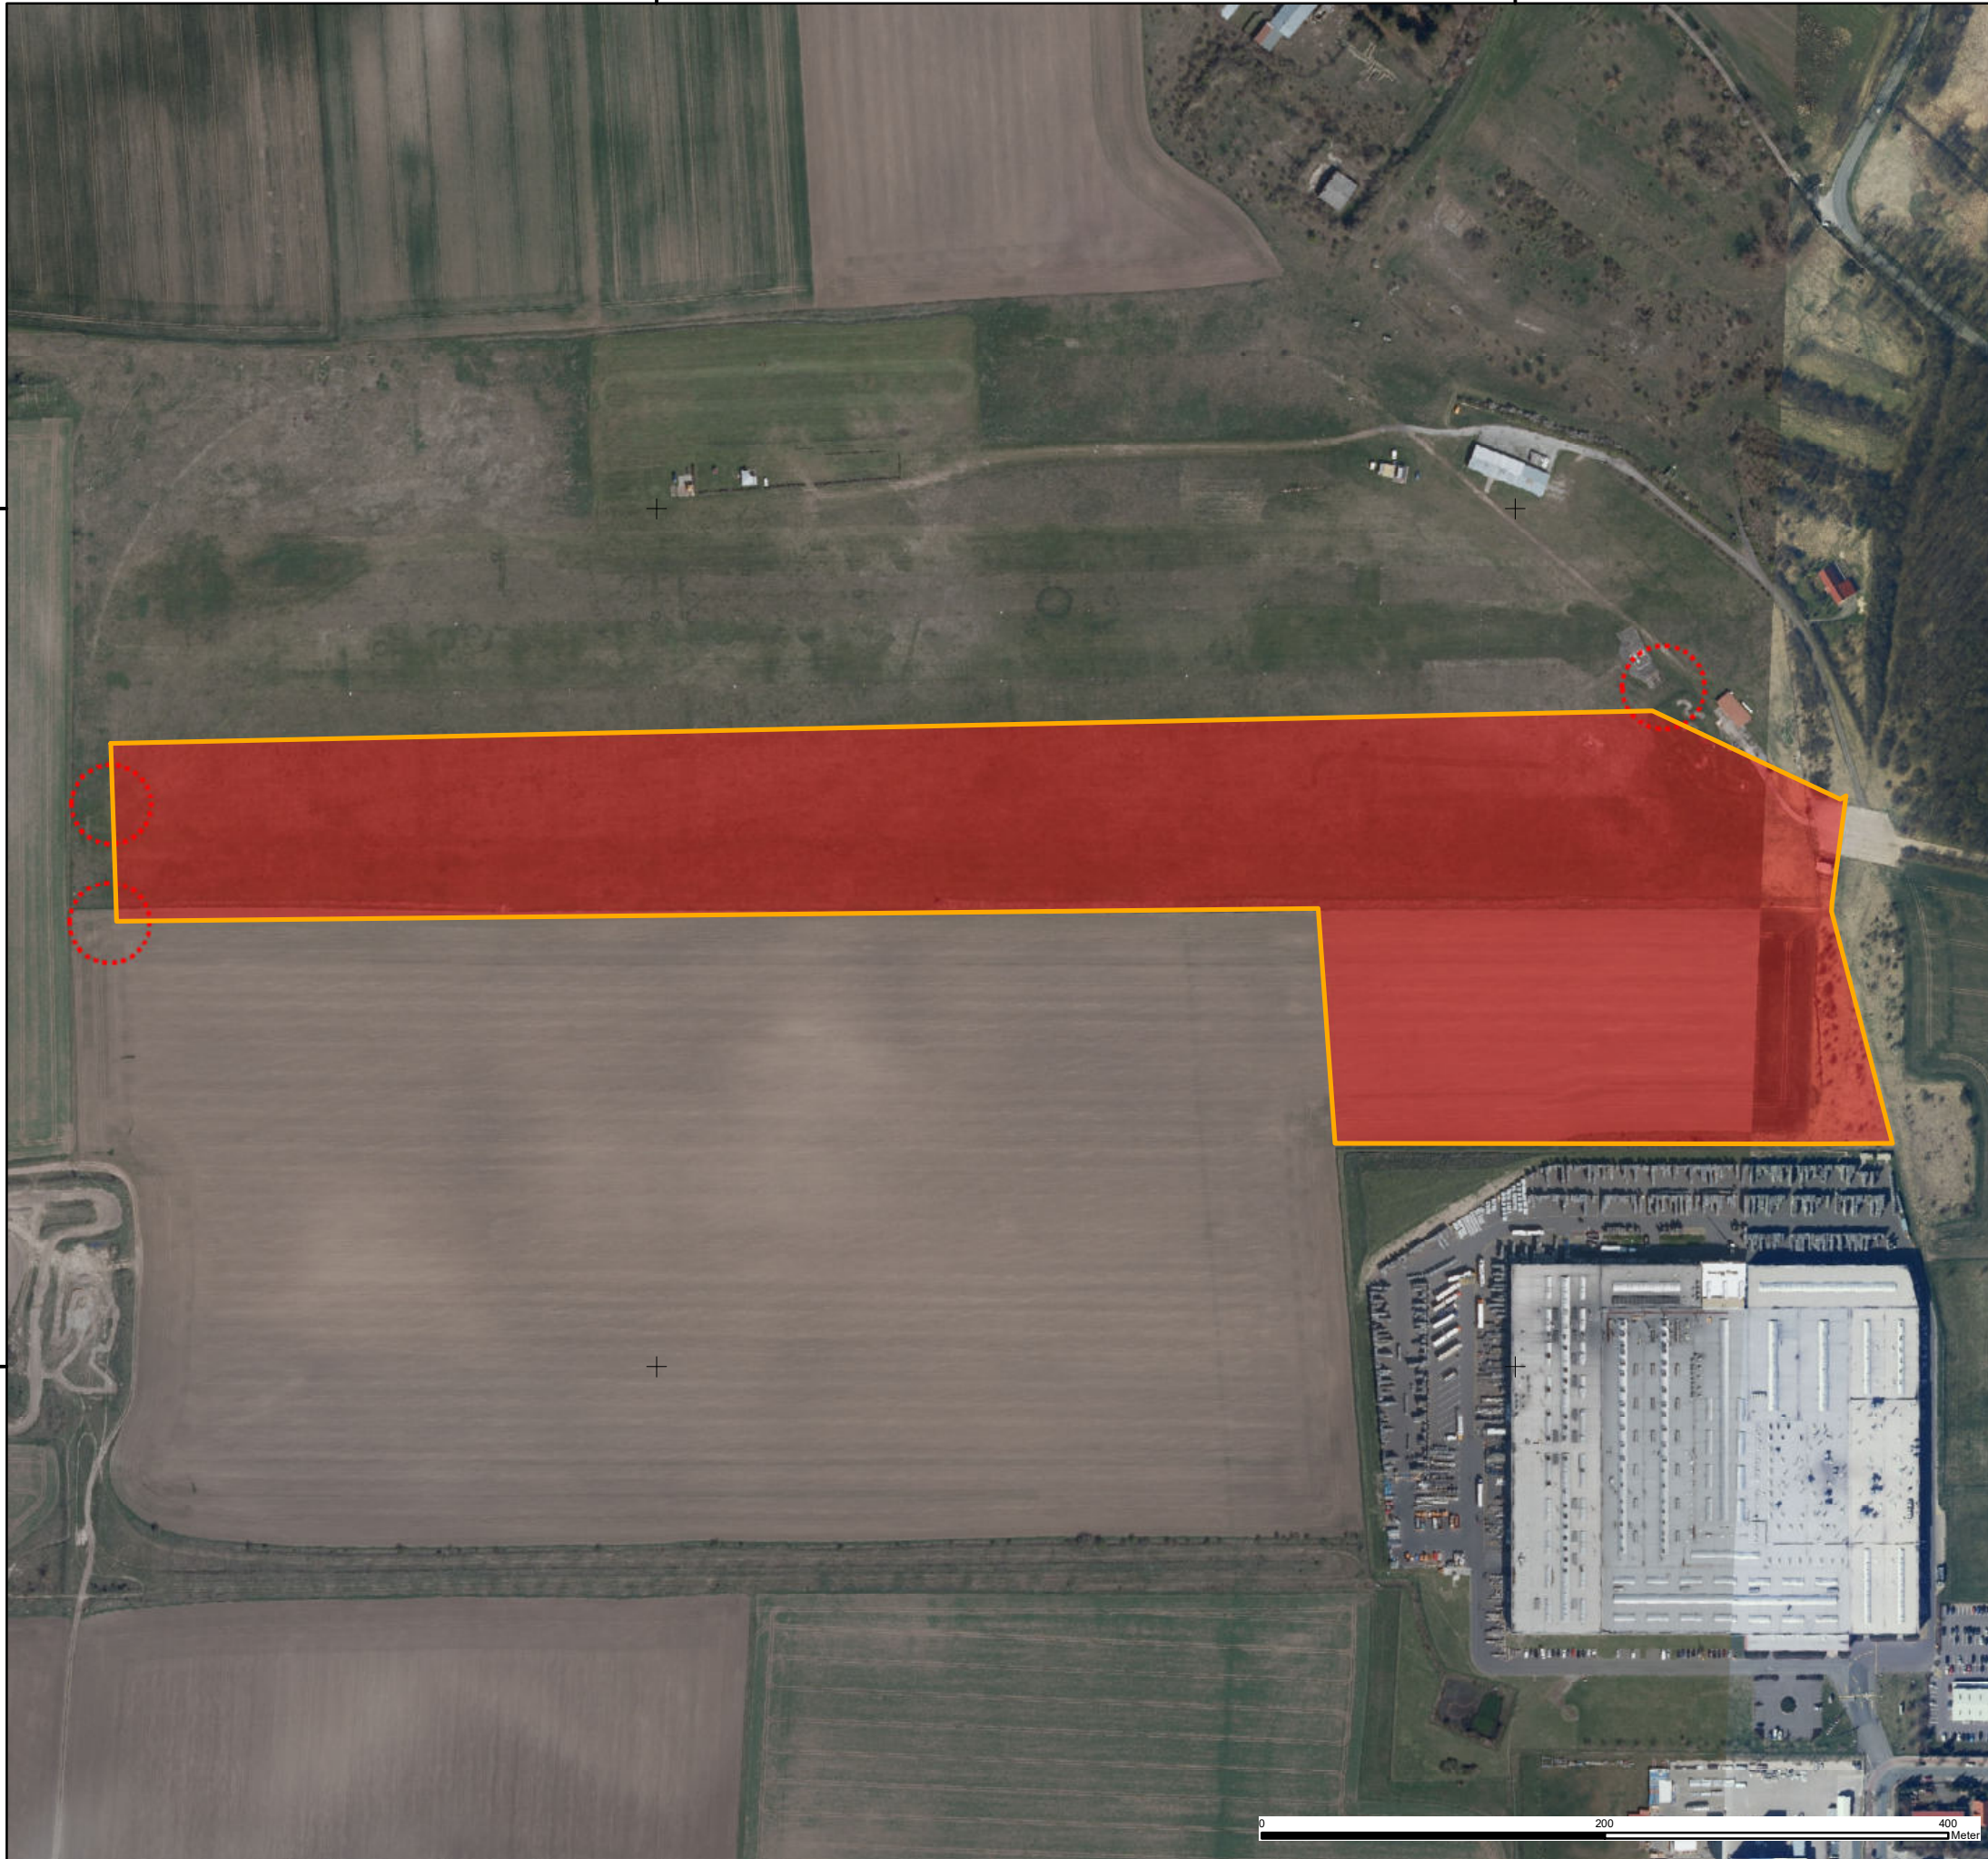
**Anlage**  
Ergebniskarte

Die Untersuchungsfläche in Bad Langensalza befindet sich vollständig in einem munitionsgefährdeten Bereich. Dieser Bereich ist somit der Kategorie 2 gemäß BFR KMR zuzuordnen:

Kategorie 2 gem BFR KMR 2018:  
 Auf der Fläche werden Kampfmittel vermutet oder wurden festgestellt.  
 Für die Gefährdungsabschätzung sind weitere Daten erforderlich. Es besteht weiterer Erkundungsbedarf.

Es wird daher empfohlen, die in der Anlage als Kategorie 2 gekennzeichnete Fläche im Vorfeld von Baumaßnahmen im Rahmen des präventiven Arbeitsschutzes einer geophysikalischen Untersuchung (Sondierung) zu unterziehen. Ist eine Flächenabsuche aufgrund von ungünstigen Bedingungen im Untergrund nicht oder nur eingeschränkt möglich, wird eine kampfmitteltechnische Begleitung der Erdarbeiten in Form einer Aushubüberwachung empfohlen.
